BEAmer

Bureau d'enquêtes sur les événements de mer

RAPPORT D'ACTIVITÉ

2022

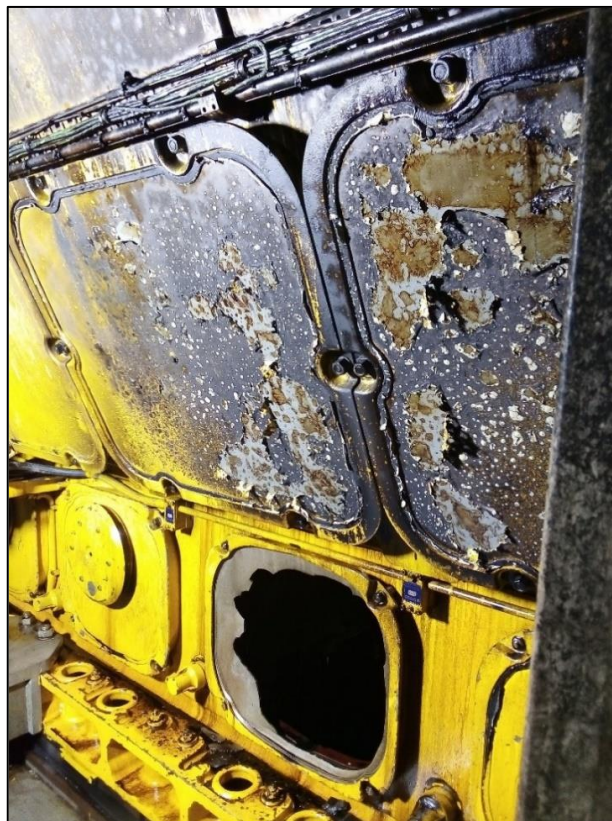
Un des quatre moteurs de propulsion stoppe automatiquement par sécurité. La rupture d'une pièce, au niveau d'un pied de bielle du moteur principal n°2 (MP2), a provoqué des dégâts mécaniques très importants, entraînant l'arrachement de portes de carter de ce moteur. Des brouillards d'huile à très haute température s'en échappent puis s'embrasent provoquant un début d'incendie dans le local machine. La détection incendie déclenche l'alarme et active la mise en œuvre automatique du dispositif d'extinction fixe par brouillard d'eau. L'envoi de plusieurs équipes de pompiers du bord permet de maîtriser l'incendie. L'accident ne fait pas de victimes.

MP2, destruction de la porte de carter au niveau du cylindre 5

La cause de l'accident est très probablement due à des fissures soit du pied de bielle soit de l'axe de piston du cylindre A5 du MP2. En raison de fissures détectées sur l'axe de piston résultant d'inclusions dans le métal lors de sa fabrication, une première hypothèse serait un grippage au niveau de l'axe de piston dans son logement pour expliquer la désolidarisation de la bielle et du piston.

Toutefois les fissurations des axes de piston constatées par le passé par le motoriste sur des navires d'autres armateurs que BAI n'avaient pas provoqué d'accident avéré. Une deuxième hypothèse serait une fissure du pied de bielle comme cause première de la rupture compte tenu des antécédents sur cette pièce.

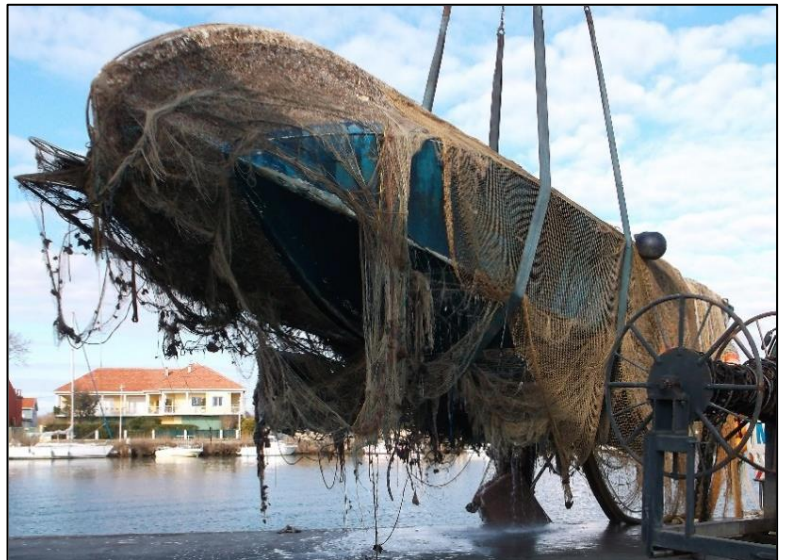
À la suite de la croche accidentelle de l'épave par un chalutier, le ROMAIN LUCA a été renfloué le 19 janvier 2022. La visite de l'épave, effectuée le jour même, permet de privilégier une hypothèse, à savoir la déconnexion d'un flexible d'évacuation de l'eau sur le pont comme étant à l'origine du phénomène d'enfoncement de l'arrière du navire.

L'envahissement n'a pas été limité au compartiment de l'appareil à gouverner. Lorsque l'eau a atteint le niveau du presse étoupe du passage de l'échappement sur la cloison étanche, elle a pu passer dans le compartiment moteur.

Renflouement du ROMAIN LUCA – Source BEAmer

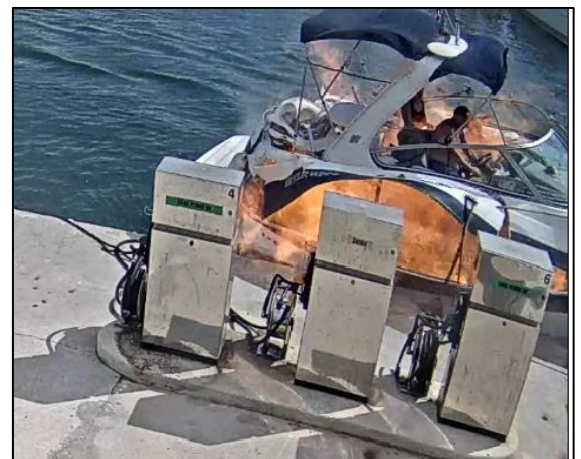
La probable présence d'essence dans l'espace confiné du compartiment des moteurs a entraîné la création de vapeurs d'essence qui ont atteint le seuil d'explosivité. Lorsque le skipper a actionné le démarreur cela a créé une étincelle suffisante pour provoquer l'explosion.

Il n'y a pas eu d'ouverture du capot moteur, qui aurait pu permettre la détection d'une fuite et l'aération du compartiment. La ventilation n'a pas été suffisante pour descendre en dessous du seuil d'explosivité.

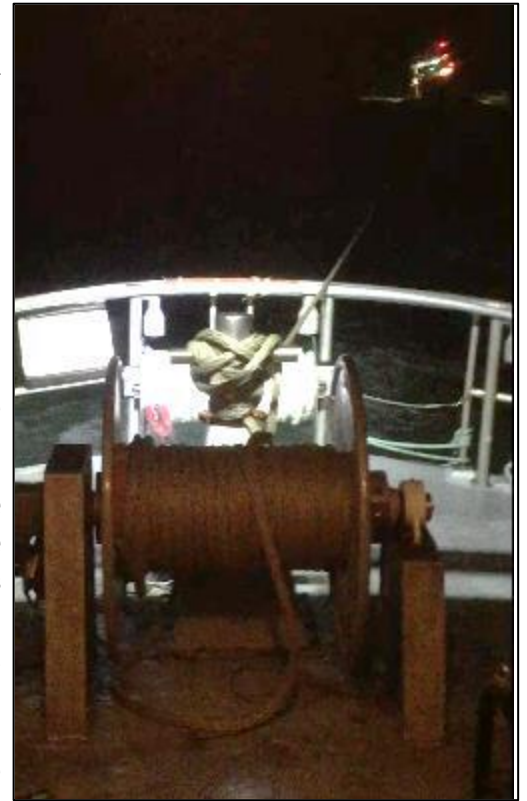
L'enfoncement de ce vieux coquillier de plus de 40 ans et le basculement à la mer d'un bâton de dragues causé par une trop forte gîte ont très probablement provoqué le chavirement du navire. Les paquets de mer sur le pont et le surpoids des dragues sont les origines certaines de l'alourdissement fatal du BREIZ. Son enfoncement, la position des bâtons de dragues non saisis, notamment celles dont les poches, encore pleines de coquilles et de roches, pendaient par-dessus bord ont contribué à générer la forte gîte du navire conduisant au chavirement.

Image prise pendant le remorquage

Pendant l'opération de remorquage, prenant la mer par le travers ou par l'arrière, le BREIZ a beaucoup roulé et, sur des pointes de tension, la remorque a pu le faire gîter brutalement.

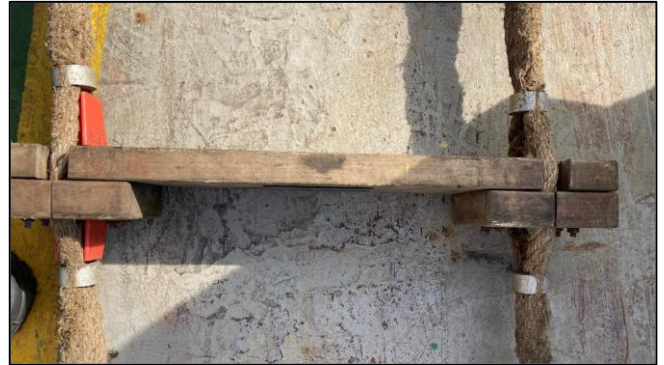
Le pilote, arrivé au niveau du plateau de l'échelle de coupée, a lâché l'échelle alors qu'il engageait son bras par-dessus le plateau pour saisir le brin droit de l'échelle masqué par le plateau de l'échelle de coupée. Le pilote a gravi l'échelle rapidement sans que le canot ait le temps de s'écarter. La conduite à tenir quant aux actions à mener n'a pas été formalisée entre le pilote et le patron du canot.

Marche d'échelle du VAN STAR avec entretoises manquantes
Source BEAmer

De mettre en place une procédure de briefing entre le pilote et le patron du canot surtout si ce dernier n'est pas ou peu habitué à cette manœuvre.	VAN STAR	Chute d'un pilote lors de l'embarquement	À la station de pilotage de la Seine	Recommandation mise en œuvre
D'inciter les stations à mettre en place une formation sur la prise de l'échelle à l'intention des nouveaux pilotes concernant le transfert, afin d'acquérir les meilleures pratiques dans des conditions sécurisées.	VAN STAR	Chute d'un pilote lors de l'embarquement	À la fédération française des pilotes maritimes	Recommandation mise en œuvre

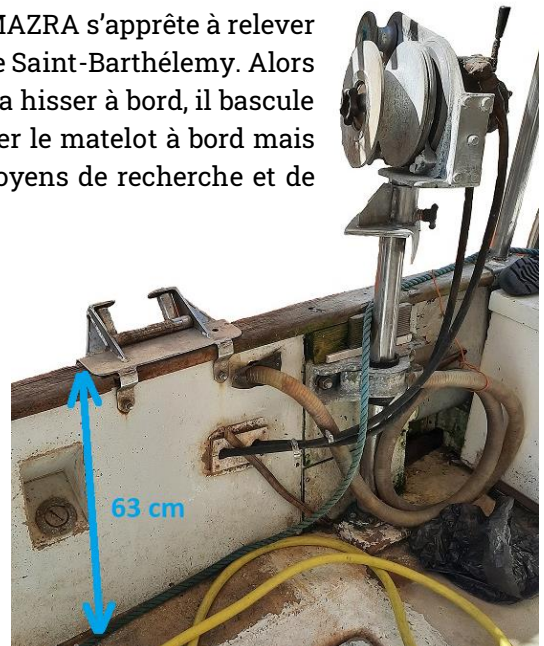
Le matelot, peu à l'aise dans l'eau et n'ayant pas capelé d'EPI contre la noyade, n'a jamais voulu lâcher la bouée perche à laquelle il s'était accroché. Malgré les efforts du patron pour le remonter à bord, le matelot est parti à la dérive. Les moyens de recherche mis en œuvre n'ont pu le retrouver et le matelot est porté disparu.

Pavois bâbord - Source BEAmer

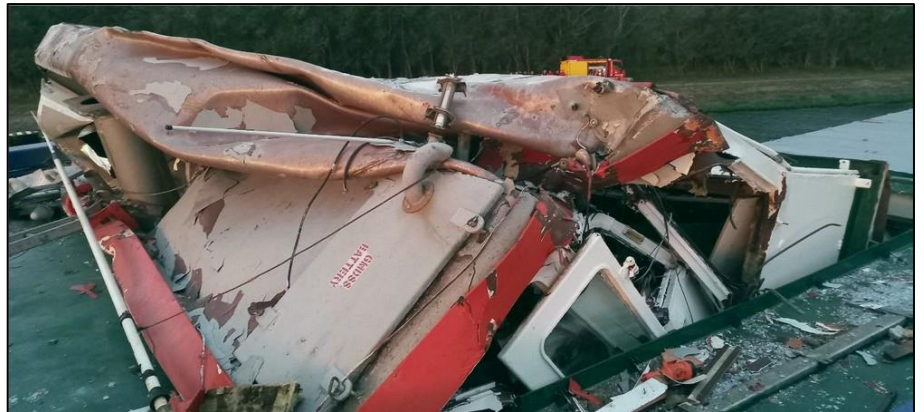
Les ponts heurtés ont été endommagés, notamment le pont routier, sans dégâts majeurs.

Arrachement et basculement de la timonerie, avec compression du toit - Source VeriTech

La cause directe du heurt des ponts par le navire est l'abaissement insuffisant de la timonerie. Il n'a pas été retenu d'élément matériel défectueux pour l'expliquer. Pour l'approche de cette zone dangereuse des deux ponts, le conducteur a vraisemblablement focalisé son attention sur le maintien de son alignement au détriment du tirant d'air à adapter en fonction de la hauteur libre disponible.
