BEAmer

Bureau d'enquêtes sur les événements de mer

RAPPORT D'ACTIVITÉ

2022

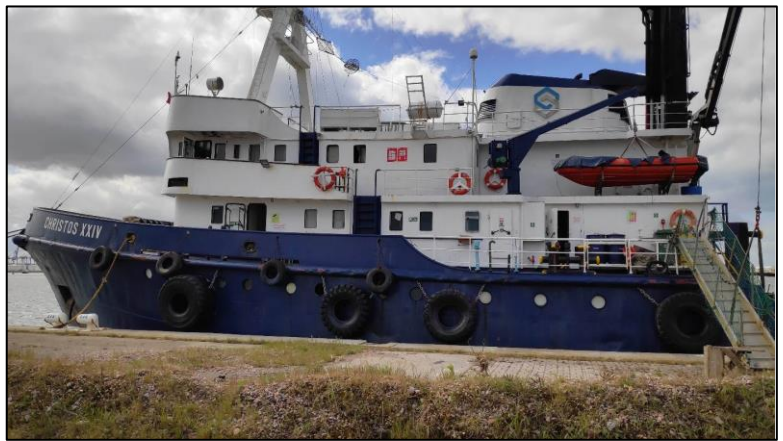
CHRISTOS XXVI à quai au Havre – Source BEAmer

Le 4 mai 2021, à la suite de la rupture de la remorque d'un convoi composé du remorqueur CHRISTOS XXIV et d'un pétrolier désarmé et prévu être conduit dans un chantier de destruction, le VARZUGA, une opération d'assistance impliquant de nombreux acteurs a été mise en oeuvre dans le cadre du dispositif ORSEC maritime niveau 3 (niveau maximal de l'Organisation de la Réponse de Sécurité Civile en mer), activé par la préfecture maritime de la Manche et de la mer du Nord.

Compte tenu des conditions météorologiques et des difficultés rencontrées, il est peu probable que les équipages du CHRISTOS XXIV et du MUSTANG aient pu contrôler la situation, dans un laps de temps contraint, sans les interventions de L'ABEILLE LIBERTÉ et d'une équipe d'évaluation et d'intervention de la Préfecture maritime. De même, les mouvements de personnel et approvisionnements à bord du VARZUGA ne pouvaient se faire, au moins au début de l'opération, sans l'hélicoptère de la Marine nationale et le moboat de L'ABEILLE LIBERTÉ.

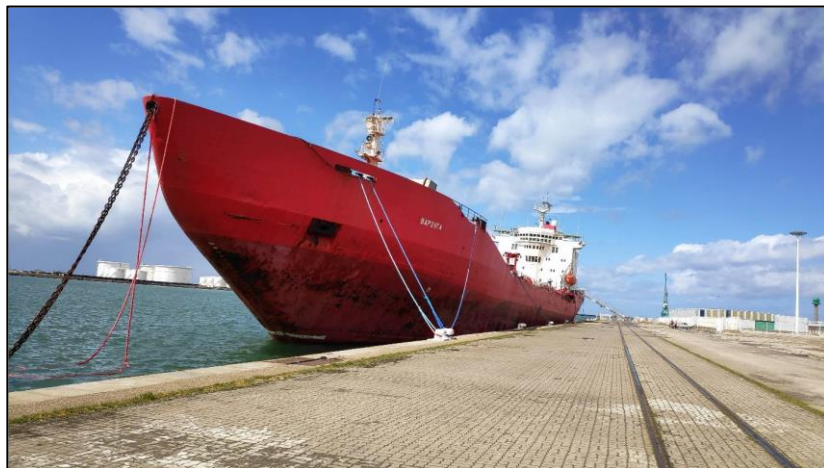
VARZUGA à quai au Havre – Source BEAmer

Les réglementations afférentes aux transferts de déchets (le VARZUGA) VARZUGA quant à elles sont complexes et peuvent être sujettes à interprétation. Leur difficulté de mise en oeuvre peut conduire à ce qu'un capitaine soit tenté de poursuivre le voyage et renoncer à une escale dans un port refuge de crainte de ne pas pouvoir repartir. Dans le cas du VARZUGA il n'a pas pu être démontré que les procédures réglementaires avaient été suivies.

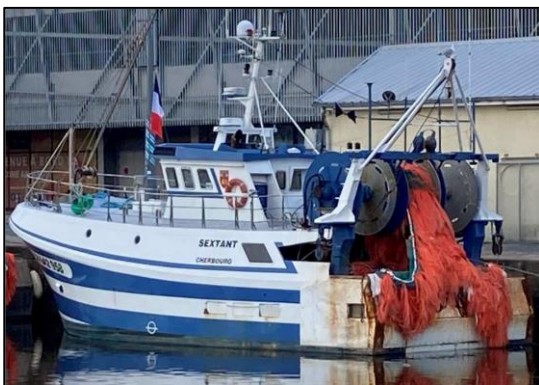
L'homme à la mer a été retrouvé sans EPI contre la noyade. Malgré tous les efforts de l'équipage, il n'a pu être hissé à bord du SEXTANT. Il a été récupéré par un hélicoptère et déclaré décédé par noyade lors de son arrivée à l'hôpital.

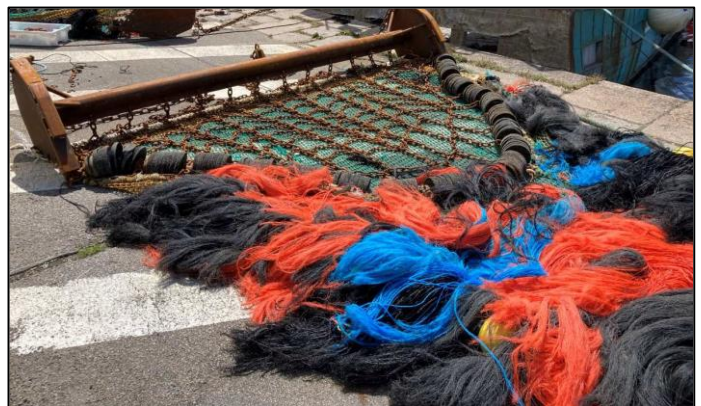
Chalut à perche similaire à celui du SEXTANT
Source BEAmer

Le vendredi 18 juin 2021, le navire de pêche SEXTANT termine une marée de pêche aux pétoncles. Vers 09h30, il se situe dans le nord-ouest de l'île d'Aurigny et l'équipage s'affaire à disposer le matériel en vue du retour vers le port de Cherbourg. La deuxième perche est embarquée mais elle n'est pas saisie et son chalut est toujours à l'eau. Un mouvement du navire agit sur le chalut qui entraîne la perche à la mer. Un matelot est heurté par la perche et entraîné violemment à la mer et un autre matelot est blessé par le choc avec la perche.

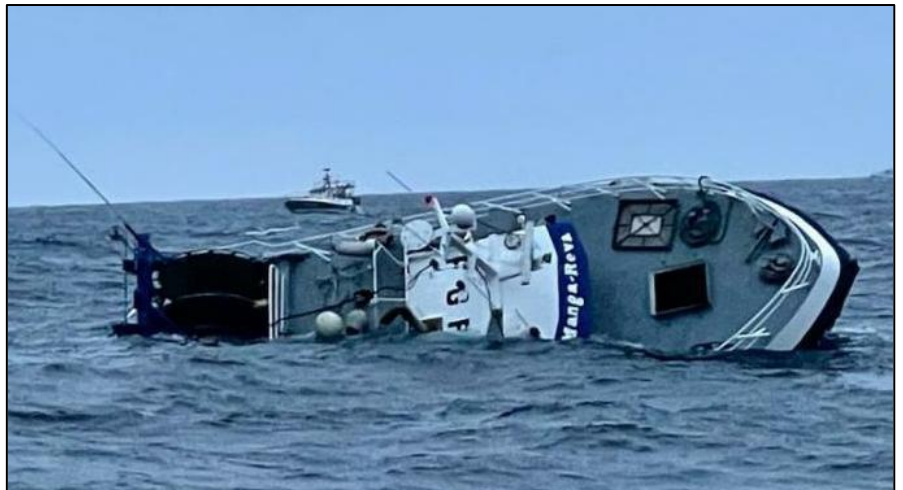
Image fournie par l'armateur du MANGA REVA

Sur les deux chalutiers l'organisation du travail à bord, combinée à un effectif de seulement trois marins a provoqué une absence de veille simultanée pendant un temps suffisant pour qu'aucun des deux navires n'évite la collision.

Le chalutier MANGA REVA, après avoir changé de route sans évaluer les conséquences de cette manœuvre, a procédé à la mise à l'eau de ses chaluts, avec l'ensemble de l'équipage sur le pont de travail. Sur le chalutier L'OCARINA, le matelot de quart était descendu sur le pont arrière pour mettre en place les sondes d'écartement et de profondeur sur les panneaux de chalut, alors que le patron et le second matelot se reposaient au poste équipage.

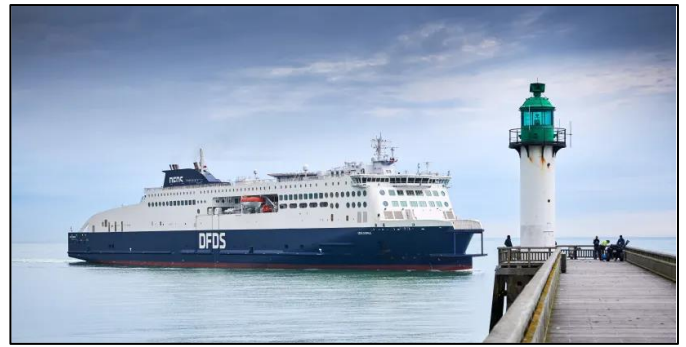
Source <https://www.dfds.com/>

Le dimanche 21 novembre 2021, au départ du port de Calais, après avoir largué les aussières et entamé sa manœuvre, le COTE D'OPALE tombe sur le quai sous l'effet du vent. Un matelot sur la plage de manœuvre avant se fait couper le bras par une défense de quai.

L'utilisation intensive du propulseur d'étrave en raison d'un vent croissant a entraîné la surcharge puis le délestage du propulseur. La production électrique souffre d'un manque de fiabilité depuis le neuvage du navire. La perte d'un propulseur d'étrave n'a pas été perçue par l'équipage.
